## ચઢતા પાણીથી બેજગ્રસ્તતા

### ડો. ફિક્સિટ પિડિફિન 2K

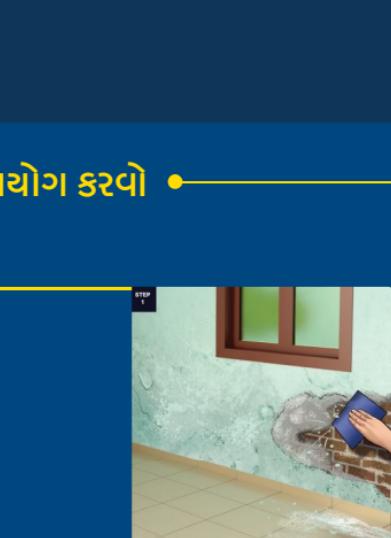
પાણીના પ્રવેશ સામે  
ઉત્તમ અવરોધકતા

ફ્લોક્સિબલ કોર્ટિંગ માટે  
સુધી એલોંગેશન ઉત્કૃષ્ટ  
વોટરપ્રૂફિંગ પ્રસ્તુત કરે છે

કોન્કિટ અને ચાણતરની સપાટીઓ  
સાથે ઉત્કૃષ્ટપણે ચોટે છે

નોન ટોક્સિક
